### YEKUN ELMİ-TEXNİKİ HESABAT

Layihənin adı: Dağlıq ərazilərdə sürüşmələrin yaratdığı landşaft-ekoloji risk və təhlükənin  
modellədirilməsi və qiymətləndirilməsi (Şamaxı rayonu Muğanlı bələdiyyəsi timsalında)

Layihənin nömrəsi: EİF-2012-2(6)-39/15/2-M-35

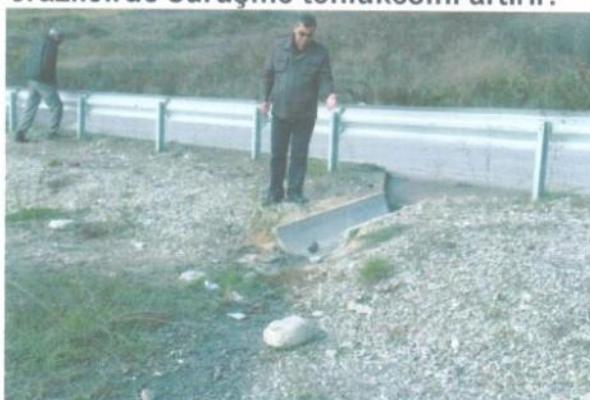
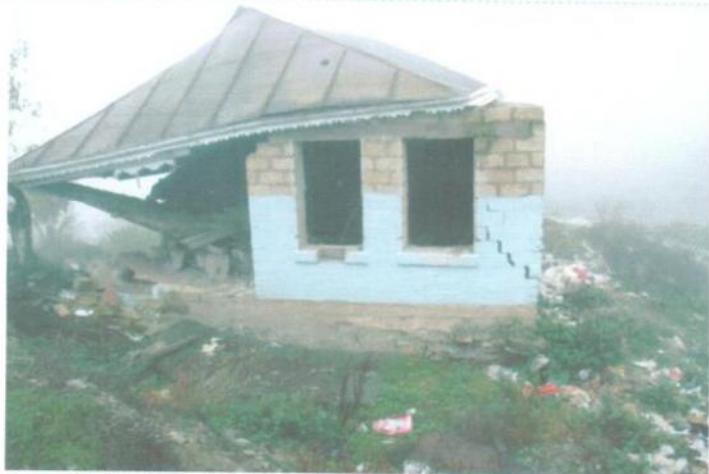
Şəkil 1

**Şəkil 1 və 2. Muğanlı kəndində sürüşmədən zərər çəkmiş ev.**

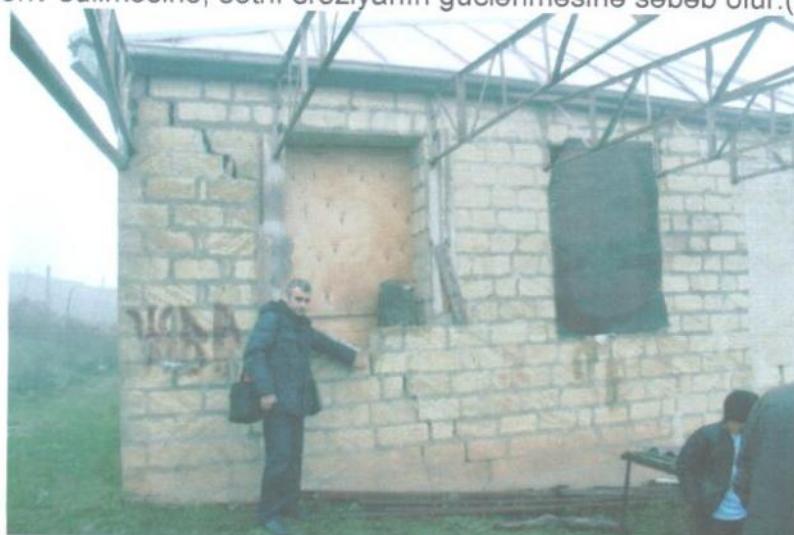
**Şəkil 3. Muğanlıda sürüşmənin nəticəsi.**

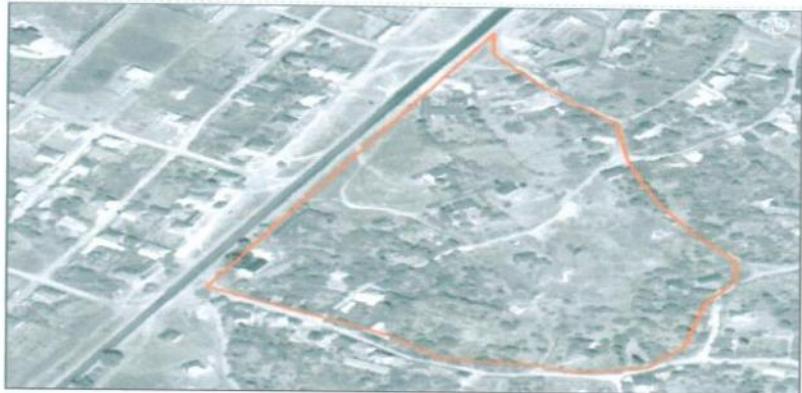
**Şəkil 4. Muğanlı kəndində sürüşmədən əvvəlki (2010) vəziyyət.**

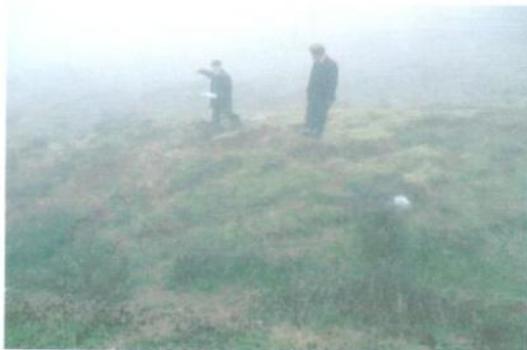
**Şəkil 5. Muğanlı sürüşmə səthində aparılan tədqiqatlar.**

Yeni çatlar aydın seçilir, yamacları və dibini bitki ilə örtülməmişdir. Sürüşmə səthinin mərkəzi hissəsində çatların eni 8-10 sm, uzunluğu isə 15-25 m-ə çatır. Bu çatlar qismən çəmən bitkiləri ilə örtülmüşdür. Sürüşmə boyunca 4 mərtəbə qeyd edilmişdir. (Şəkil 5).

Muğanlı sürüşməsinin qırılma qaşının hündürlüyü 1,2-5,0 m arasında dəyişir. Sürüşmənin qırılma qaşı yaxınlığında uzunluğu 25-30 m bəzən daha çox, eni 5-5,5 sm nisbətən yeni çatlara rast gəlinmişdir. (cədvəl 2)

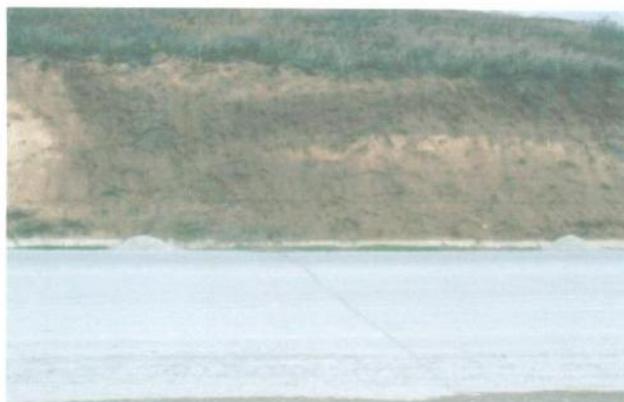
**Şekil 7. Sürüşmə təhlükəli yol.**

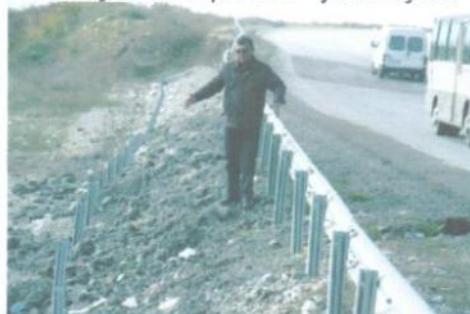
**Şəkil 8. Sürüşmə nəticəsində yolun yerdəyişməsi.**

Kameral şəraitdə çekilmiş fotosəkillərdə kompüterlə təhlil edilmişdir. Yüksek dəqiqliyə malik cihazlarla əldə edilmiş sürüşmənin ölçü kəmiyyətləri "Arc GIS" və digər proqramlarla emal edilmək və müvafiq xəritələrin tərtibi üçün kompüterin yaddasına yüklənmişdir (Şəkil 7 və 8).

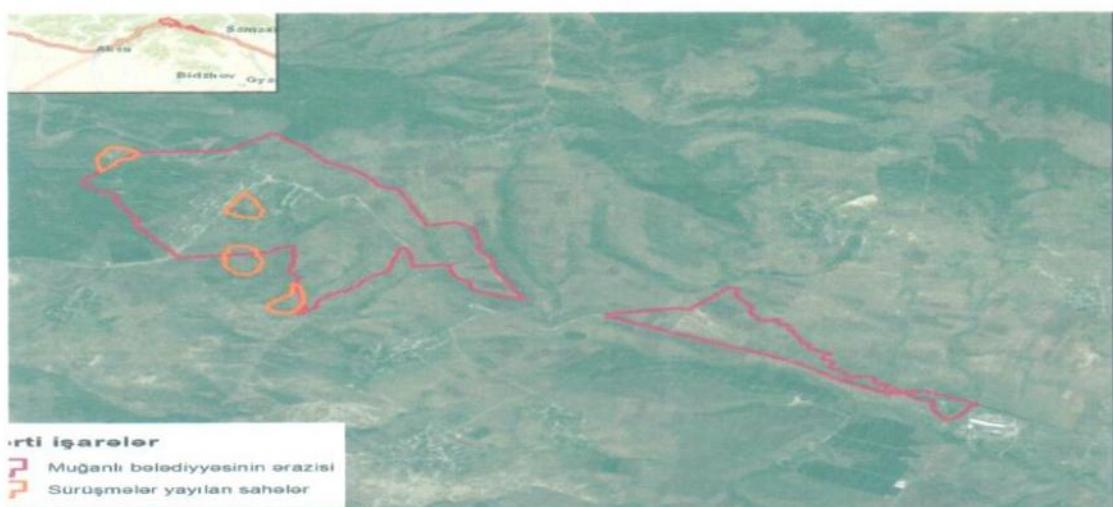
**Şəkil 9.**

Sürüşmə sahəsi əsasən Şamaxı şəhərindən 12 km qərbdə Şamaxı-İsmayıllı magistral yolunun cənub tərəfində Muğanlı kəndinin mərkəzində qeyd edilmişdir. Muğanlı kəndində üç mərhələdə sürüşmə baş vermişdir. Birinci mərhələdə 1972-ci ildə kəndin cənubunda sürüşmənin baş verməsi ilə neticələnmişdir. Bu zaman 5 ev sürüşmə səbəbindən yararsız vəziyyətə düşmüşdür. 2013-cü ilin payız ekspedisiyası zamanı bu evlərin səthə cixmış bünövrələrinə rast gəlinmişdir. İkinci mərhələ 1985-ci ildə eyni mərkəz ətrafında baş vermiş sürüşmə sahəsi xeyli genişlənmiş 8 ev yararsız vəziyyətə düşmüş və bir neçə evdə aydın görünən çatlar əmələ gəlmışdır. Sürüşmə maili, yasti suayırıcının etək hissəsindən başlandığı üçün antropogen yüksəlmənin artması ilə tədricən sahəsin yamacın yuxarı hissələrinə doğru davam etdirmişdir. (şəkil 9).

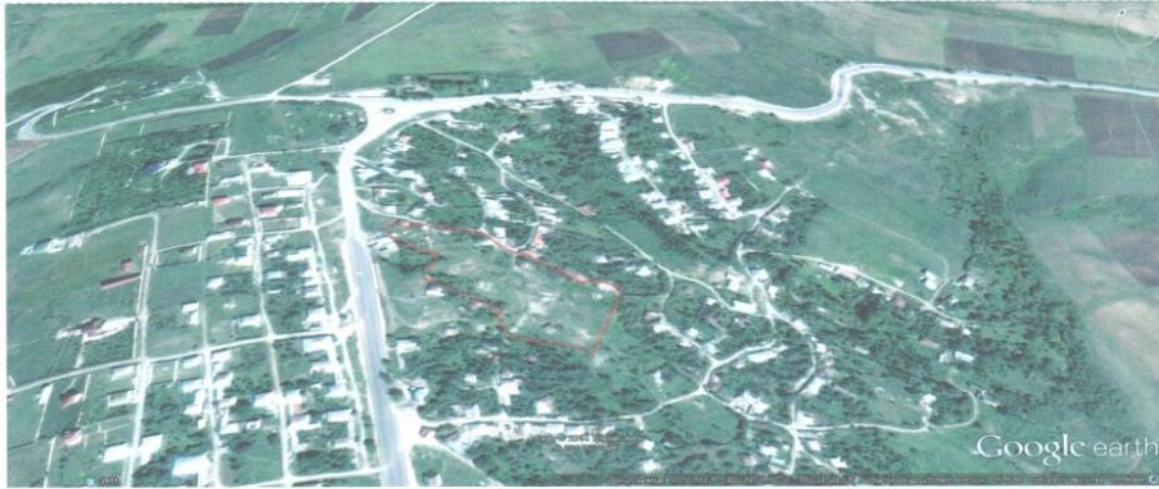
Muğanlıda sonuncu dəfə sürüşmə 2011-ci ildə yenidən aktivləşmiş və hazırda da təhlükəli aktivlik dərəcəsini qoruyub saxlamaqdadır. Sonuncu 2011-ci ildə baş vermiş sürüşmə kəndin Şamaxı-Muğanlı-İsmayıllı yolundan cənubda qalan əsas hissəsini əhatə etmiş və kənddə mövcud olan 279 fərdi evdən 150-dən çoxu 2 yararsız vəziyyətə düşmüştür. (şəkil 10)

**Şəkil 10. Muğanlı kəndinin mərkəzində aktiv sürüşmə sahəsi kosmik şəkillər əsasında.**

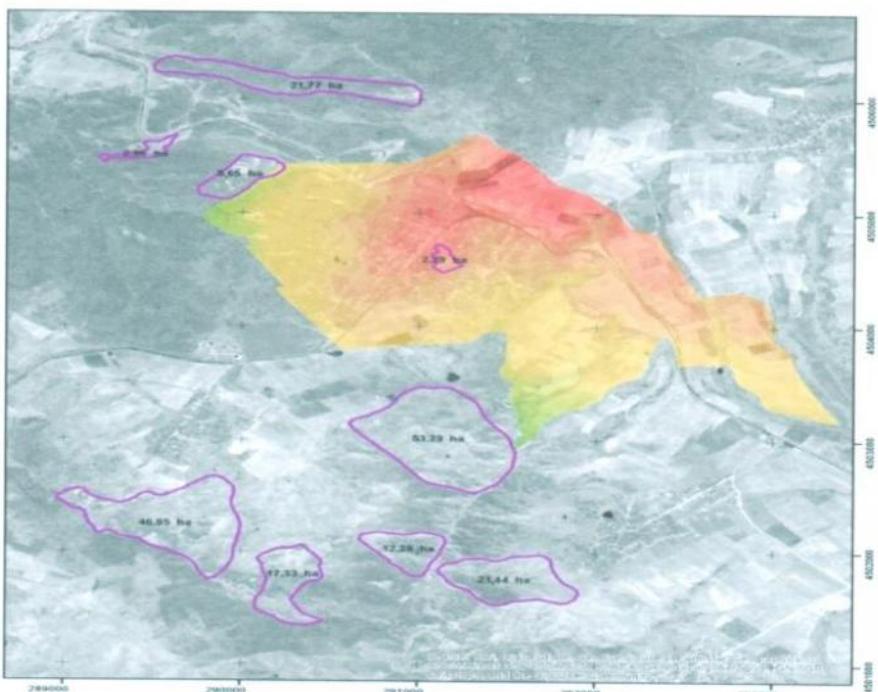
Şəkil 11.

Muğanlı kəndindən Ağsuçay dərəsinə doğru gedən yolun 2-ci km-də yolun cənub tərəfində 2012-ci ildə kəskin aktivləşmiş sürüşmə-işğın qeydə alınmışdır. Bu sürüşmə indi də aktivliyini qoruyur və qeyd olunan Şamaxı-İsmayıllı şosse yolu üçün çox yüksək risk və təhlükə yaradır. (Şəkil 11). Bu sürüşmənin ümumi sahəsi 2,56 ha-dır.

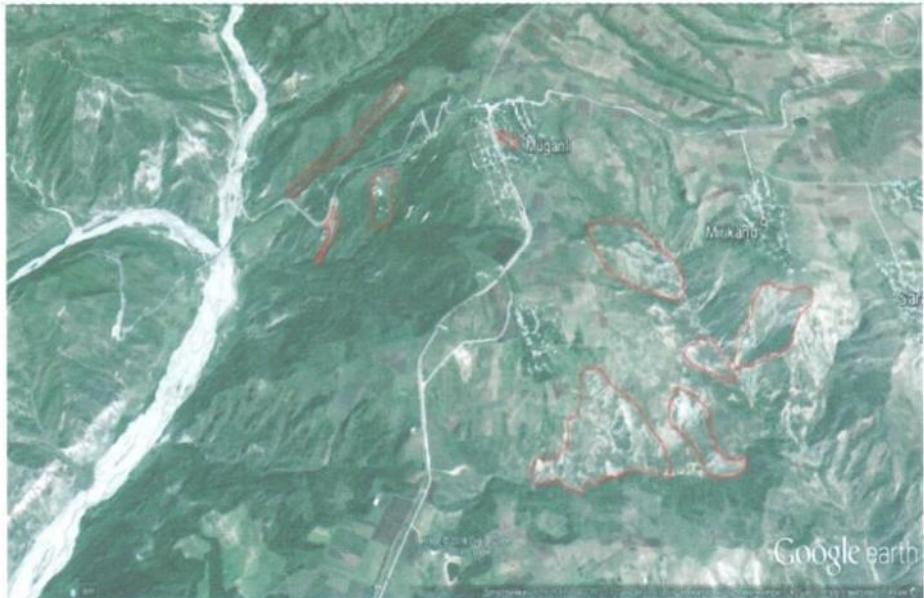
**Şəkil 12. Muğanlı bələdiyyəsi və ona yaxın  
ərazilərdə müasir sürüşmələr.  
(kocmik şəkillər əsasında müəyyən edilmişdir).**

Hazırda yoldan 8 m aralıqda sürüşmənin qası və ya qırılma səthi yerləşir. Sürüşmə qasından 3-3,5 m aralıqda, yoldan isə 4-5 m aralıqda, eni 30-35 sm, dərinliyi 2-2,8 m-ə qədər olan, uzunluğu isə 6-7 m-ə şatan, bəzən daha çox olan yeni çatan əmələ gəlmışdır. Yolun bu hissəsi nəqliyyatın hərəkəti üçün yüksək risk və təhlükə mənbəyidir. Yağıntıların intensivləşdiyi dövrdə bu çatlar yeni sürüşmə-işğının əsas qida mənbəyi olacaqdır. Burada sürüşmə kütłəsinin üst axan hissəsinin qalınlığı 7-9 m arasında dəyişir. Sürüşmənin qırılma divarının hündürlüyü 4-5 m-ə çatır. İki dəfə qırılma divarı əmələ gəlmışdır. Birinci qırılma divarı qədimdir, səthi otla örtülmüş və aktivliyini itirmişdir. Bunun səbəbi bu qırılmanın suayrıçıya söykənməsi və qrunt suları ilə qidalanmasının kəsilməsidir. İkinci qırılma divarı otla örtülməyib, daha dikdir. Birinci və ikinci qırılma sahəsində ayrılan tranzit kütłə axınları sürüşmənin mərkəzi hissəsində qovuşmasından burada təpə kimi çıxıntı əmələ gəlmışdır. Sürüşmə axınının uzunluğu 700-800 m, eni isə 200-250 m-ə çatır. Sürüşmənin səthi işçinər üçün xarakterik olan dalğalı relyefə malikdir. Mərkəzdə günbəzvari qabarlıq təpə əmələ gəlmışdır(Şəkil 12).

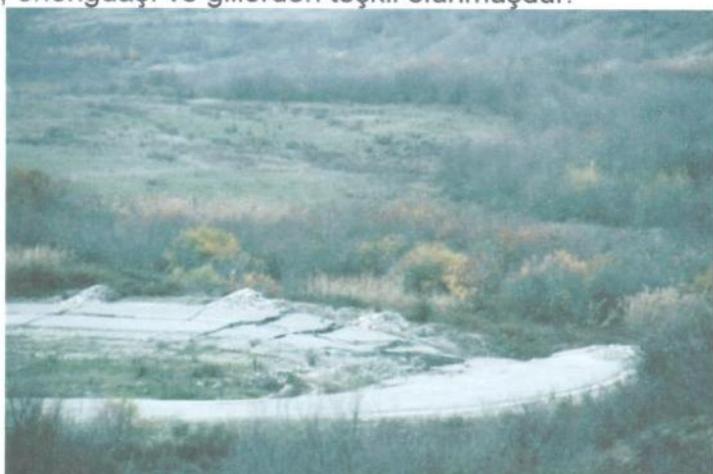
**Şəkil 13. Muğanlı-İsmayıllı yolunda sürüşmə.**

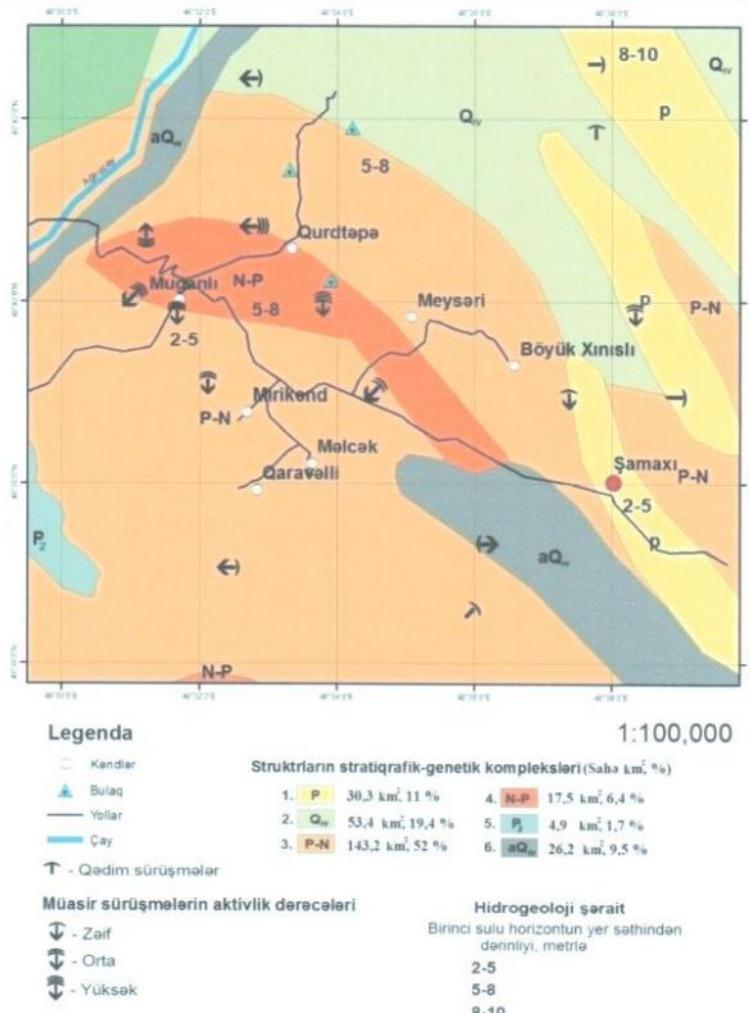
Şəkil 14

Mövcud materiallar və çöl tədqiqatları əsasında tərtib olunmuş iri miqyaslı (1:100000) Muğanlı bələdiyyəsi və ətraf ərazilərin sűxurlarının staqrafik genetik kompleksləri, hidroloji şəraiti və sürüşmələrin aktivlik dəərəcəsinə görə paylanması elektron xəritəsində tədqiq olunan ərazidə üstünlük təşkil edən sűxur kompleksləri qeyd edilmişdir. Nisbetən qədim və daha aşağı qatlarda yatmış üst-təbaşir eosen yaşlı (p) sűxur lay dəstəsinin qalınlığı 3000 m-dən çoxdur. Bu dövrün sűxurları əsasən gilli şistlərin, qumdaşları, mergel və mergelli gillərdən ibarətdir. Bu sűxur layları əsasən nazik olub, ritmik növbələşirlər. Bu tipli sűxurlara tədqiq olunan ərazinin şərq və şimal - şərqi hissələrində daha çox rast gəlinir (Şəkil 13).

Qeyd: xəritənin geoioji məzmunu A.S. Şahsuvarovun (1990) "Azərbaycanın mühəndis-geoloji xəritəsi" (1:500 000) və çöl ölçmə materialları əsasında tərtib edilmişdir.

3. (P-N) Üst oliqasen- Alt miosen, maykor lay dəsti,gil,qumdaşı,alevzolit	143,2	52	yüksek	4
4.(N-P) Pliosen, pont layı, gil, qum, qumdaşı, əhəngdaşı	17,5	6,4	yüksek	4
5.(P <sub>2</sub> ) Üst osen, şist, qum, mergel, mergelli gillər	4,9	1,7	Cox yüksek	5
6.(a QIV) Müasir çöküntülər	26,2	9,5	Zəif	2

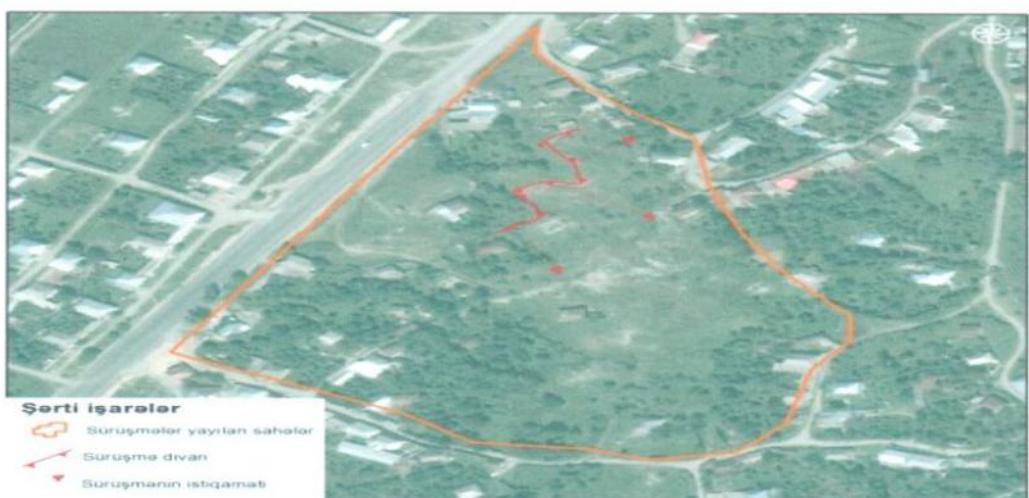
**Şəkil 15. Muğanlı kəndinin mərkəzində kosmik şəkildə sürüşmənin görünüşü.**

Muğanlı sürüşmə sahəsi hidrogeoloji cəhətdən mürekkeb sahə hesab edilir. Lokal sahələrdə yeraltı su çıxışları müşahidə edilmişdir. Tədqiqat ərazisində topoqrafik xəritə (1:10000) əsasında 12 bulaq çıxışının olduğu təsdiqlənən də çöl tədqiqatları nəticəsində bunların yalnız 5-nin fealiyyətin davam etdiriyini müşahidə etdik. Qalan bulaqlar yol çəkilişi, ev tikintisi, ekin sahələrinin genişlənməsi, meşələrin qırılması ilə əlaqədar fealiyyətinin dayandırıldığı təsdiq edilmişdir. Quruntu suları Ağsuçayın subasar sahilində 3-5 m dərinlikdə, yarğan və kiçik çay dərələrində 7-8 m, suayrıçı hissədə isə 15-17 m dərinlikdə yerləşir. Ərazidə həyətlərdə qazılmış su quyularından su səthinin dərinliyinin 6 m-dən 11 m-ə qədər dəyişdiyi və kifayət qədər su ehtiyatının olduğu müəyyən edilmişdir. Bəzi bulaqların səthə çıxışı pozulduğundan, yeraltı su axınının əmələ gəlməsinə şərait yaranmışdır. Sürüşmənin bu tipi 2 sayılı test üçün seçilmiş sürüşmə sahəsində müşahidə edilir (Şəkil 16) 2 sayılı sürüşmənin əmələ gəlmə səbəbi yol çəkilişi zamanı bulaqların səthə çıxışının qarşısının alınmasıdır. Burada yeraltı axının güclənməsi nəticəsində yeraltı sular tədqiqcən alt layladakı tez yuyulan qumlu-əhəngdaşlı-gilli sűxurları tədricən deformasiyaya uğradır. Tədricən altdakı layın həmçinin azalması üstdəki gilli-qumlu layın çökərək sürüşməsinə şərait yaradır. Bu tip sürüşmələr coğrafi ədəbiyyatda suffozion sürüşmələr kimi tanınır.

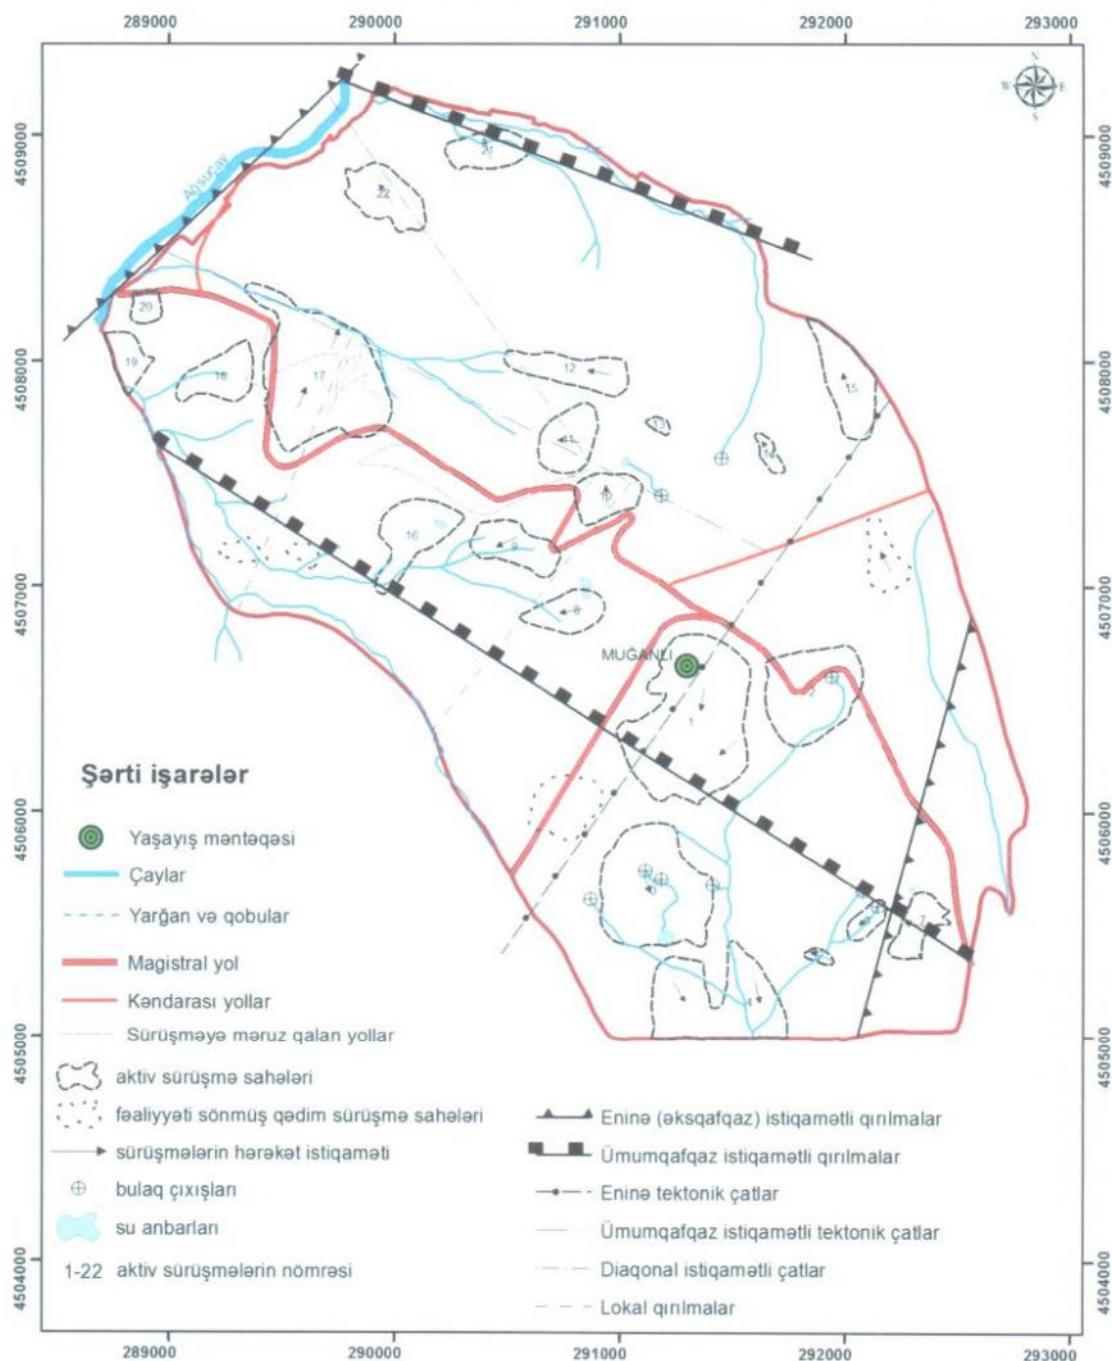
Aparılmış çöl tədqiqatları nəticəsində tədqiqata cəlb edilmiş Muğanlı və ətraf ərazilərdə 22 sürüşmə sahəsi qeydə alınmış, eninə istiqamətli bir tektonik qırılma, ümümqafqaz istiqamətli iki qırılma, bir eninə tektonik çat, bir üstiqamətli tektonik çat, bir dioqanal istiqamətli çat, iki lokal tektonik qırılma müəyyən edilmişdir. (Şəkil 16) Xəritədə qeyd edilən sürüşmələrin dördü (1,2,9 və 12) test üçün nümenə kimi istifadə edilmiş və alınan elmi nəticələr digər sürüşmələrin

**Şəkil 16. Muğanlı bələdiyyəsi və ətraf ərazilərdə sürüşmə sahələrinin intensivliyi və əsas tektonik qırılmaların istiqamətləri (1:10000).**

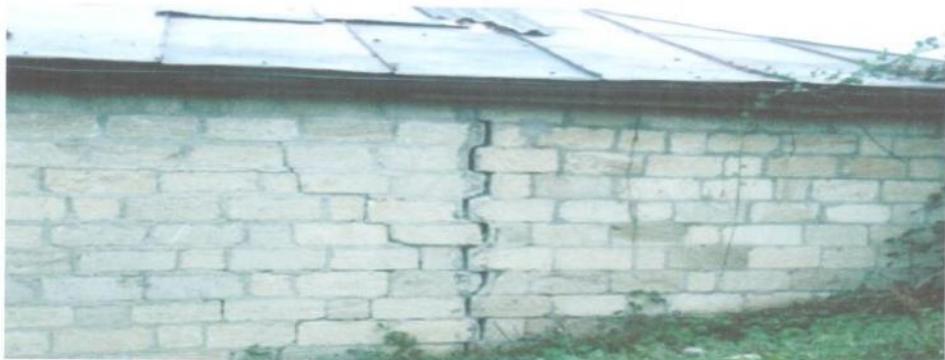
Şəkil 17. Sürüşmə nəticəsində evlərdə yaranmış çatlar.

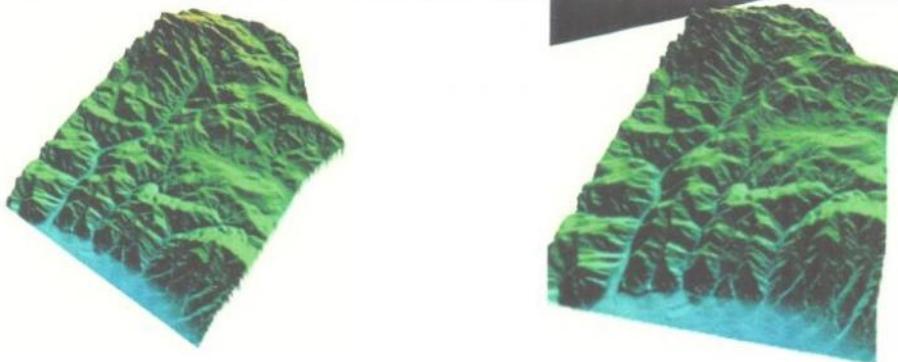
İllkin olaraq toplanmış coğrafi informasiya məlumatları əsasında Muğanlı bələdiyyəsi və ətraf yaxın ərazilərin ArcGis programının köməyi ilə üç ölçülü sistemdə (3d) elektron xəritəsinin iki variantda (rakursda) görünüşü tərtib edilmişdir. (şəkil 18 və 19).

Muğanlı bələdiyyəsi və ətraf ərazilərin ArcGIS programında tərtib olunmuş 3d elektron xəritə sxemi(şəkil 18 və 19).

Tərtib olunmuş 3d model xəritələrin təhlili göstərir ki, ərazidə ümumən ekzodinamiki proseslərin gərginlik dərəcəsi yüksəkdir. Burada qədim və müasir orogenez proseslərin relyefin morfotektonik quruluşla əlaqəsini aydın təhlil etmək mümkün olur. Tektonik hərəkətlərin intensivliyi, dəfələrlə baş vermiş güclü zəlzələlər qırılma zonaları boyunca blokvari sürüşmə-qırılmalar yaratmışdır. Bunların nəticəsində 3d modelli xəritədə aydın görünən Ağsuçay dərəsinə doğru iki nəhəng pillə blok-sürüşmə Muğanlı kəndinin yerləşdiyi hamarlanmış suayırıcıya uyğun gəlir. Burada qalın mergelli, şistli, əhəngdaşlı gilli sűxurlar toplanmışdır. Morfogenetik cəhətdən ərazi ekzo və endodinamiki proseslərin qarşılıqlı əlaqəsindən əmələ gəlmış, həmçinin bu pillədə layların üfüqi yatım vəziyyəti üstəgəlmələrlə kəskin şəkildə pozulmuşdur.

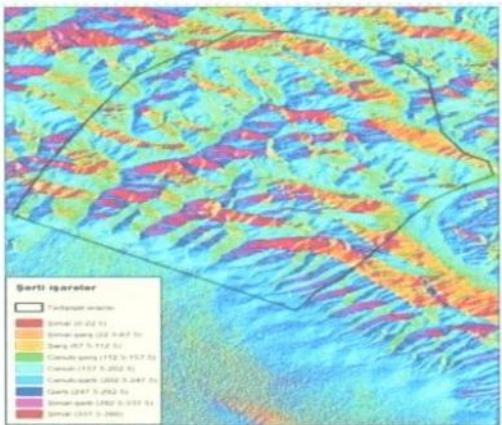
**Şəkil 20**  
Muğanlı bələdiyyəsi və  
ətraf ərazilərdə yamacların  
səthinin paylanması elektron  
xəritəsi (dərəcə ilə).

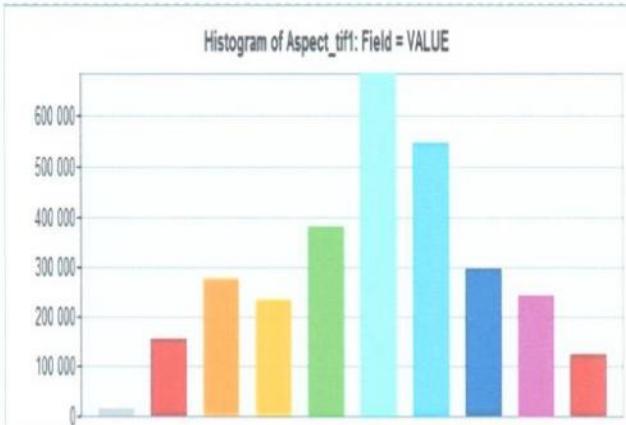
**Şəkil 21**  
Muğanlı bələdiyyəsi və ətraf ərazilərdə  
yamacların səthinin paylanması histoqramı.

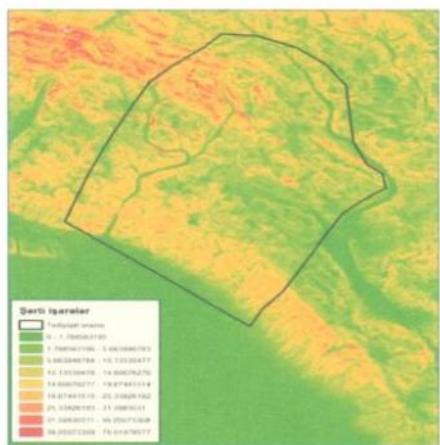
İri miqyaslı aero və kosmik şəkillərin deşifrlənməsi və topoqrafik xəritələrin materialları əsasında ArcGIS programında Muğanlı bələdiyyəsi və ona yaxın ərazilərin relyefinin meyllik dərəcəsi xəritəsi tərtib edilmişdir. (şəkil 22 və 23).

**Şəkil 22**  
Muğanlı bələdiyyəsi və ətraf  
ərazilərin meyillik dərəceləri  
elektron xəritəsi.

Muğanlı bələdiyyəsi və ətraf ərazilərin relyefinin meyillik dərəcəsi xəritəsinin təhlili göstərir ki, meyilli 0-1,8° olan ərazilər 1,1 milyon pikseldən çox, meyilli 1,8°-dən 5,7°-yə qədər ərazilər 0,7 min piksel, meyilli 5,7-10,1 olan ərazilər 0,8 min pikseldən çox, meyilli 10,1-14,6° olan ərazilər 0,6-0,7 min piksel, meyilli 14,6-19,7° olan ərazilər 0,4-0,5 min piksel, meyilli 19,7°-25,3° olan ərazilər 0,2 min piksel, meyilli 25,3-31,6° olan ərazilər 0,1 min pikseldən az, meyilli 31,6-39,1° olan ərazilər 0,05 min pikseldən az və meyilli 39,1-76,0° olan ərazilər isə 0,02 min pikseldən az sahəni əhatə edir.

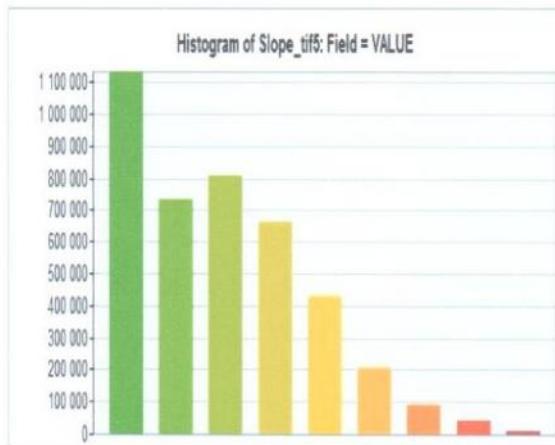
**Şəkil 23**  
Muğanlı bələdiyyəsi və ətraf  
ərazilərdə relyefin meyillik  
bucaqlarının paylanması histoqramı.

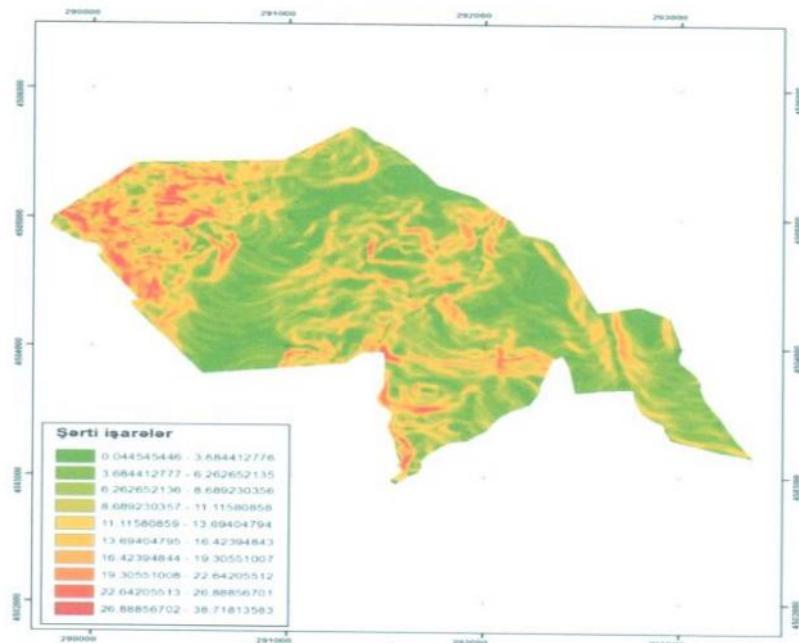
**Şəkil 24 Muğanlı bələdiyyəsi və ona yaxın ərazilərin yamacların meyilli xəritəsi.**

Ən az sahəni meyilli 0-1° olan ərazilər tutur (14,5 ha-9,4 %). Belə sahələr ərazidə əsasən hamar suayırıcılarda yayılmışdır və sürüşmə təhlükəsi xeyli zəifdir (Şəkil 24).

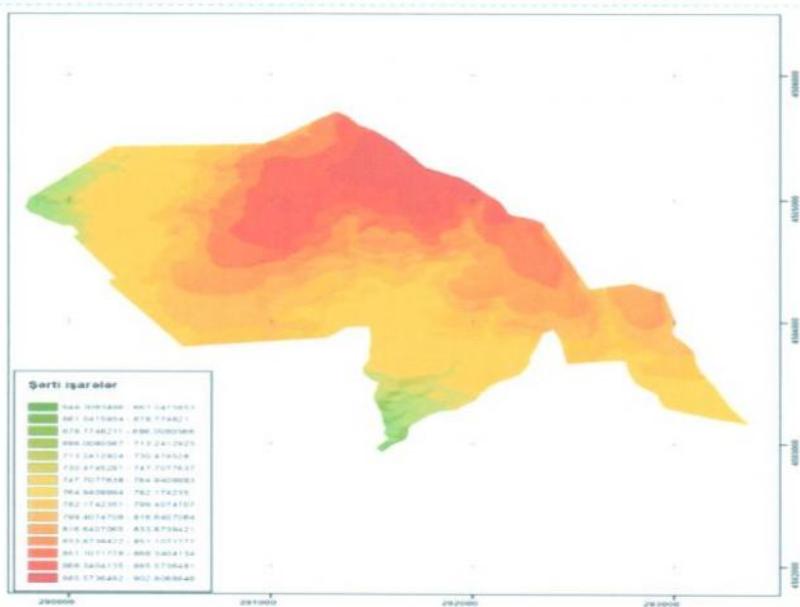
Sürüşmələrin risk təhlükəlilik dərəcəsini qiymətləndirmək üçün "Arcgis" programında ərazinin hipsometrik xəritəsi yamacların meylinin plan xəritəsi, yamacların meylinin profil xəritələri tərtib edilmişdir. Axırıncı iki xəritə yüksək dəqiqliyə malik 1:10 000 miqyaslı topoqrafik xəritənin horizontları əsasında tərtib edilmiş hipsometrik xəritə (Şəkil 25) əsasında tərtib edilmişdir.

**Şəkil 25. Muğanlı bələdiyyəsi və ona yaxın ərazilərin hipsometrik xəritəsi.**

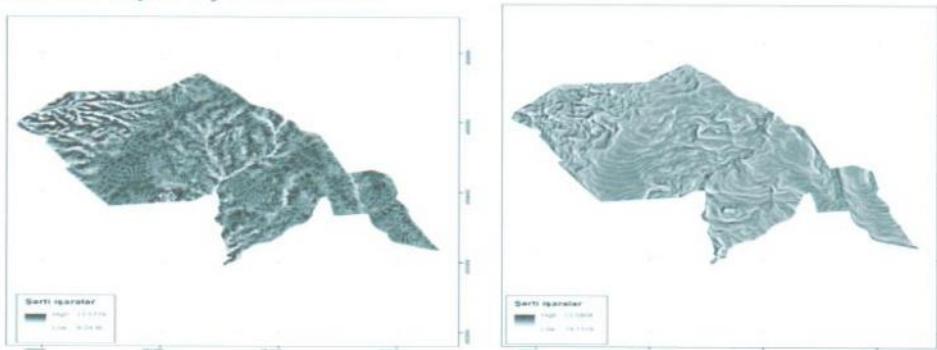
Yamacların meylinin plan (Şəkil 26) və profil (Şəkil 27) xəritələri sürüşmələrin risk və təhlükəlilik dərəcəsini qiymətləndirmək üçün ilk dəfə tətbiq edilir. Bu xəritələr tətqiq olunan ərazidə sürüşmələrin hərəkət sürətinə, istiqamətinə, sürüşmələrdə tranzit və akkumulyasiya zonalarının təyini üçün vacibdir.

**Şəkil 26. Muğanlı bələdiyyəsi və ona ərazilərin relyef planının meyillik xəritəsi.**

**Şəkil 27. Muğanlı bələdiyyəsi və ona yaxın ərazilərin relyef profilinin meyillik xəritəsi.**

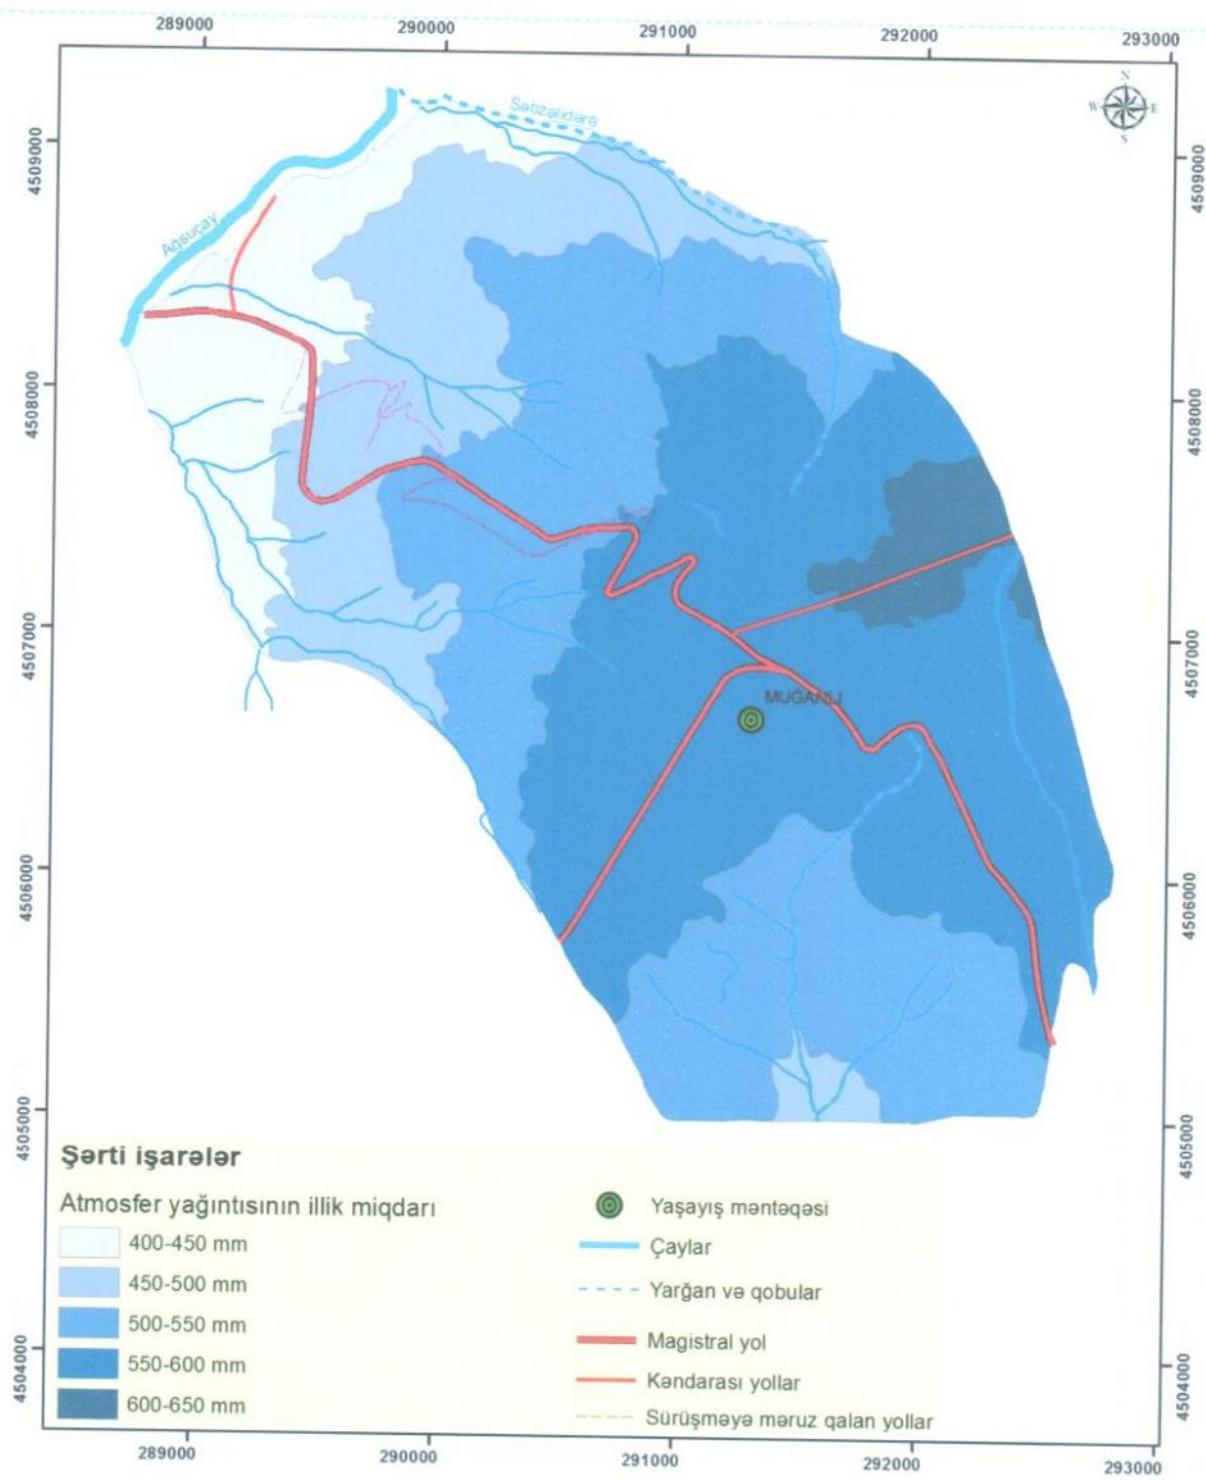
**Şəkil.29. Muğanlı Bələdiyyəsi və ətraf ərazilərdə yağışlarının paylanması.**

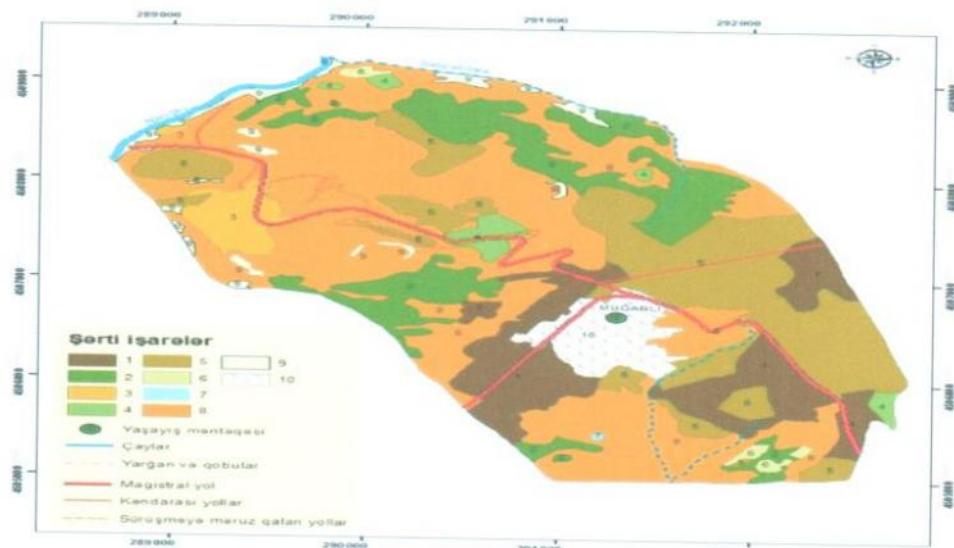
**Şəkil 30**  
**Muğanlı bələdiyyəsi və ətraf ərazilərdə torpaqdan istifadənin sürüşmələrə təsiri xəritəsinin legendası:**

1.Çox illik əkmələr plantasiya – orta sürüşmə təhlükəli 2.Otarmada istifadə olunan seyrek ağaclar və kolluqlar –orta sürüşmə təhlükəli.3. Otarma və biçənək kimi istifadə olunan kolluqlar vəcəmən-kollar – yüksək sürüşmə təhlükəli. 4.Qismən otarılan antropogen pozulmuş meşəliklər – zəif sürüşmə təhlükəli. 5.Zəif meyilli suayırıcılarda şumlanmışəkin və dincə qoyulmuş–çox zəif sürüşmə təhlükəli. 6.Çoxillik əkmələr meyvə bağları– zəif sürüşmə təhlükəli 7.Süni su anbarları–çox yüksək sürüşmə təhlükəli. 8.Meyilli yamaclarda otlaq- biçənək – yüksək sürüşmə təhlükəli. 9.Kənd təsərrüfatında istifadə üçün yararsız qayalıqlar və qumluqlar- çox zəif sürüşmə təhlükəsi. 10.Əsaslı şəkildə yenidən qurulmuş seliteb, həyətyanı sahələr və yollar- çox yüksək sürüşmə təhlükəsi.

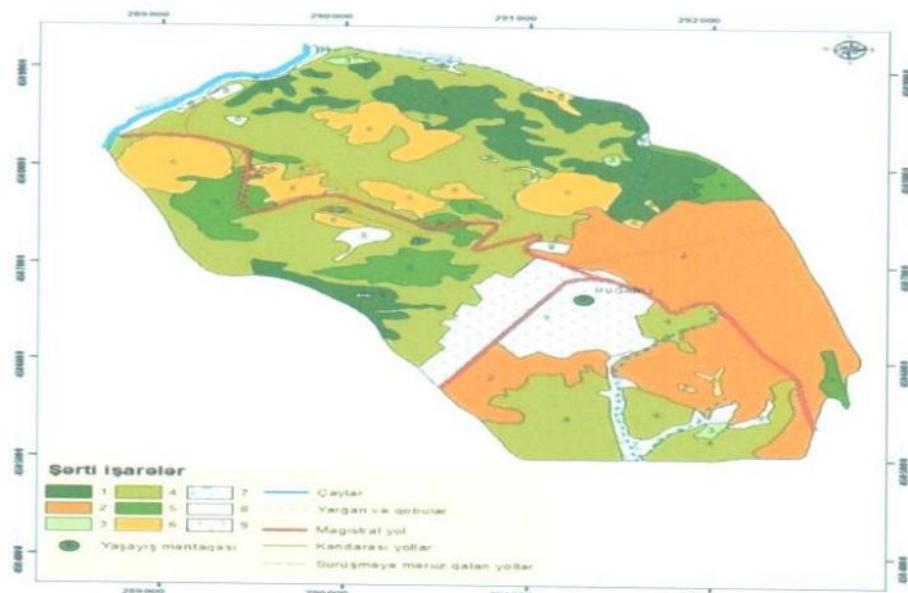
**Şəkil 31**

### Muğanlı bələdiyyəsi və ətraf ərazilərin bitki ilə örtülmə indeksləri xəritəsi(1:10000).

**Muğanlı bələdiyyəsi və ətraf ərazilərin bitki ilə örtülmə indeksləri xəritəsinin legendası. (cədvəl 11).**

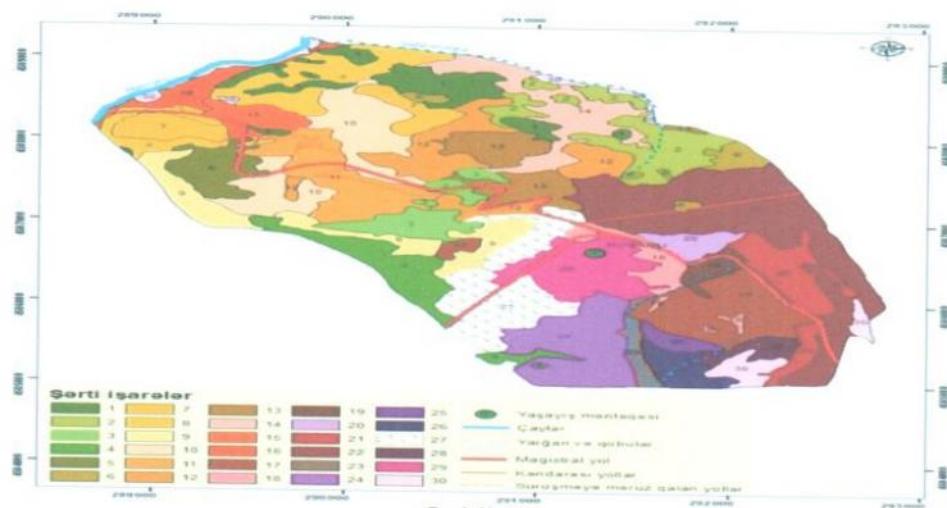
Şəkil 32

## Muğanlı bələdiyyəsi və ətraf ərazilərin landsaft-ekoloji xəritəsi

## Muğanlı bələdiyyəsi və ətraf ərazilərin landşaft-ekoloji xəritəsinin legendası: (cədvəl 12)
